与野西遺跡（さいたま市中央区）から出土した2点の和同開珎（わどうかいちん）。土の中で1000年以上の歳月を過ごす中で、サビと腐食が進み、大変もろい状態でした。これ以上の劣化を押し止めるために、出土した2点の保存処理を行いました。

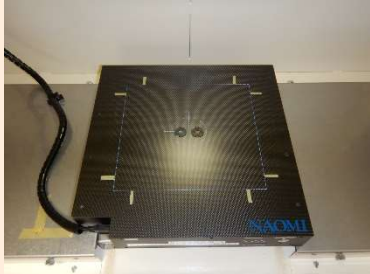
① X線撮影

現状の写真を撮影するなど、処理前の状態を記録した上で、X線撮影を行い、表面からは見えない破損や劣化の状態を確認します。

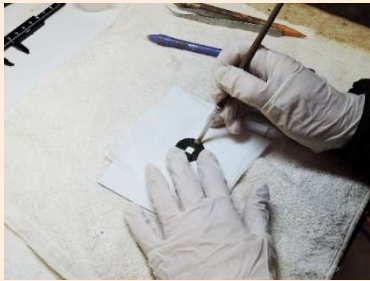
② クリーニング

表面のサビや土などの付着物を取り除きます。本体の素地の劣化が進んでいるため、表層がはがれやすくなっていました。よごれをきれいに取り除いたら本体がボロボロになってしまいます。このため、本体を傷つけない程度の付着物除去にとどめました。

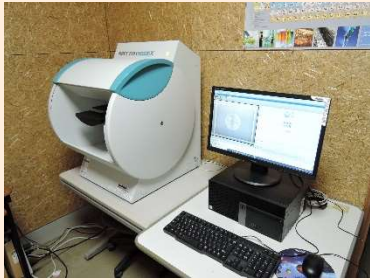
③ 蛍光X線分析

金属製品の成分を調べるために、蛍光X線分析を行いました。2点とも、本体（素地）が露出したところそれぞれ2か所で分析した結果、どちらも銅（Cu）を主成分として、錫（Sn）、鉛（Pb）、ヒ素（As）と鉄（Fe）を含んでいることがわかりました。

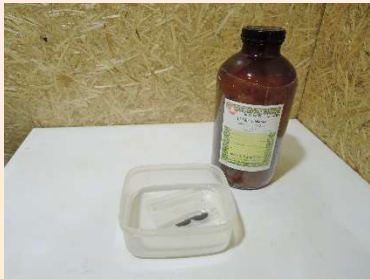
④ 銅安定化処理

銅は比較的安定した金属ですが、それでもサビの進行は免れません。サビの進行を抑制するには、表面に被膜を作ってサビの誘因となる酸素との接触を断つ必要があります。これが「銅安定化処理」です。ベンゾトリアゾール（BTA）3%アルコール溶液に浸潤します。

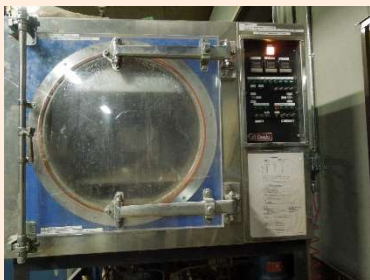
⑤ 樹脂含浸（じゅしがんしん）強化

もろくなっている本体の強度を増すために、樹脂を浸み込ませます。これを「含浸（がんしん）」といい、真空状態にすることで、金属のすきまの空気を樹脂と入れ替えます。空洞が樹脂で充填されて、本体の強度が向上します。

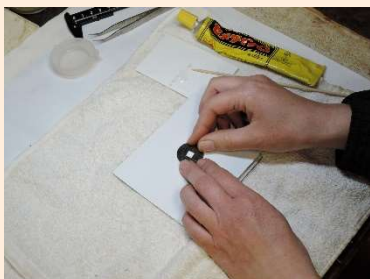
⑥ 接合・補填

最後に強度が増した破片同士を接合します。また、欠失したところは補填も行います。接合等にはアクリル樹脂を使用しました。
